Détermination de charges à la rupture sur crochets

N° : CET0110093_PV_01_a
Final

Rapport

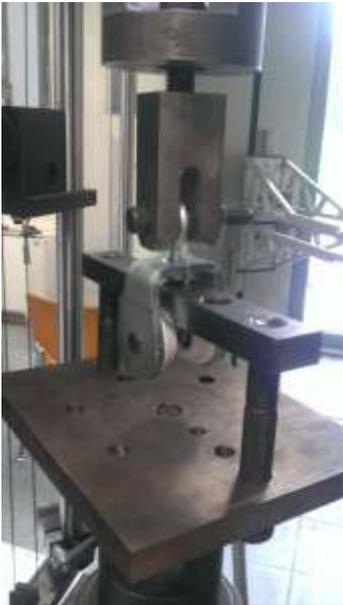
Cliché n°1 : Anneau avant essai	Cliché n°2 : Anneau après essai

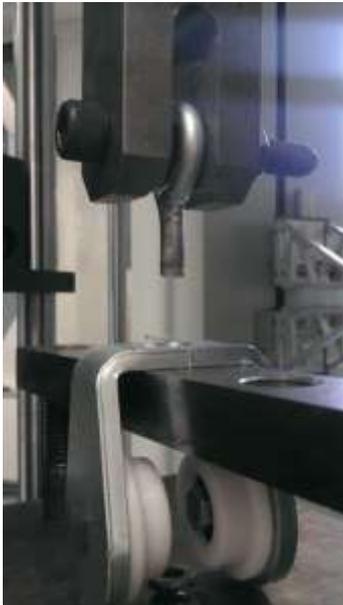
<p>Charge à rupture :</p>	<p>12 978 N</p>

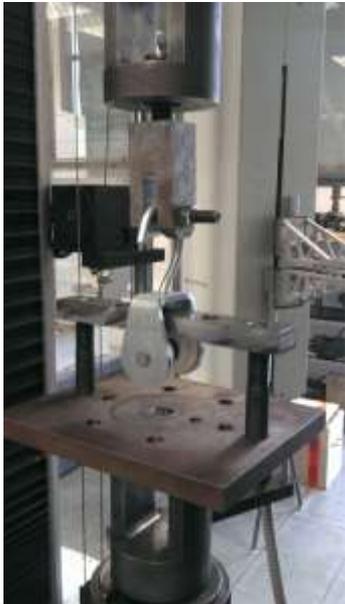
<p>Cliché n°3 : Crochet avant essai</p>	<p>Cliché n°4 : Crochet après essai</p>

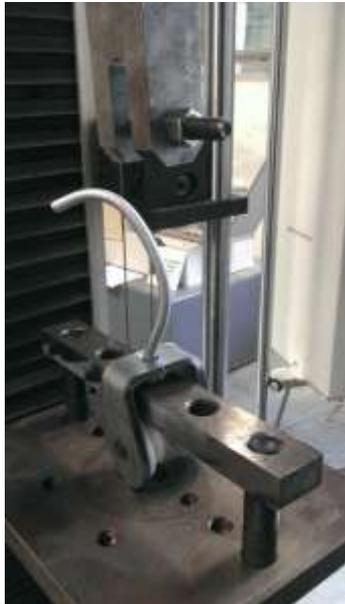
<p>Charge à rupture :</p>	<p>1 567 N</p>

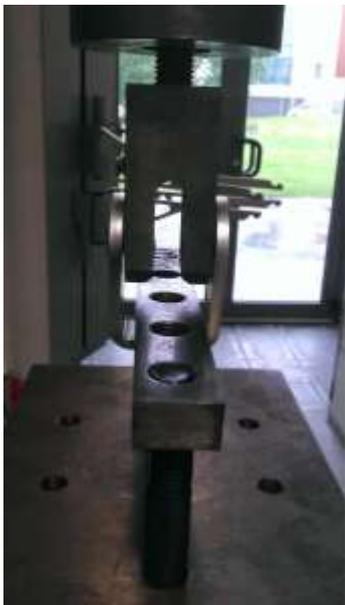
<p>Cliché n°5 : Vis et support avant essai</p>	<p>Cliché n°6 : Vis et support après essai</p>

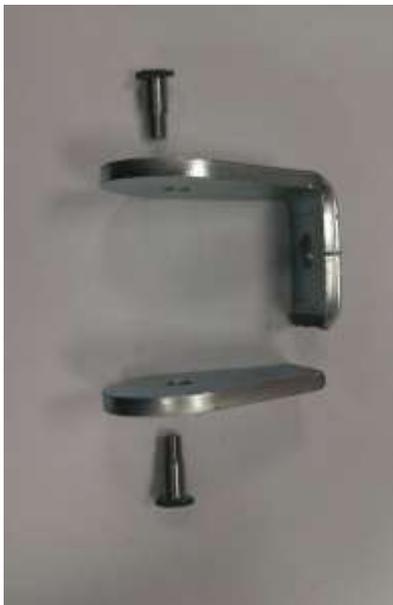
<p>Charge à rupture :</p>	<p>41 386 N</p>
